INFORME DE FISCALIZACIÓN AMBIENTAL

REQUERIMIENTO INGRESO SEIA

FUNDICIÓN Y REFINERÍA VENTANAS DFZ-2013-547-V-SRCA-IA

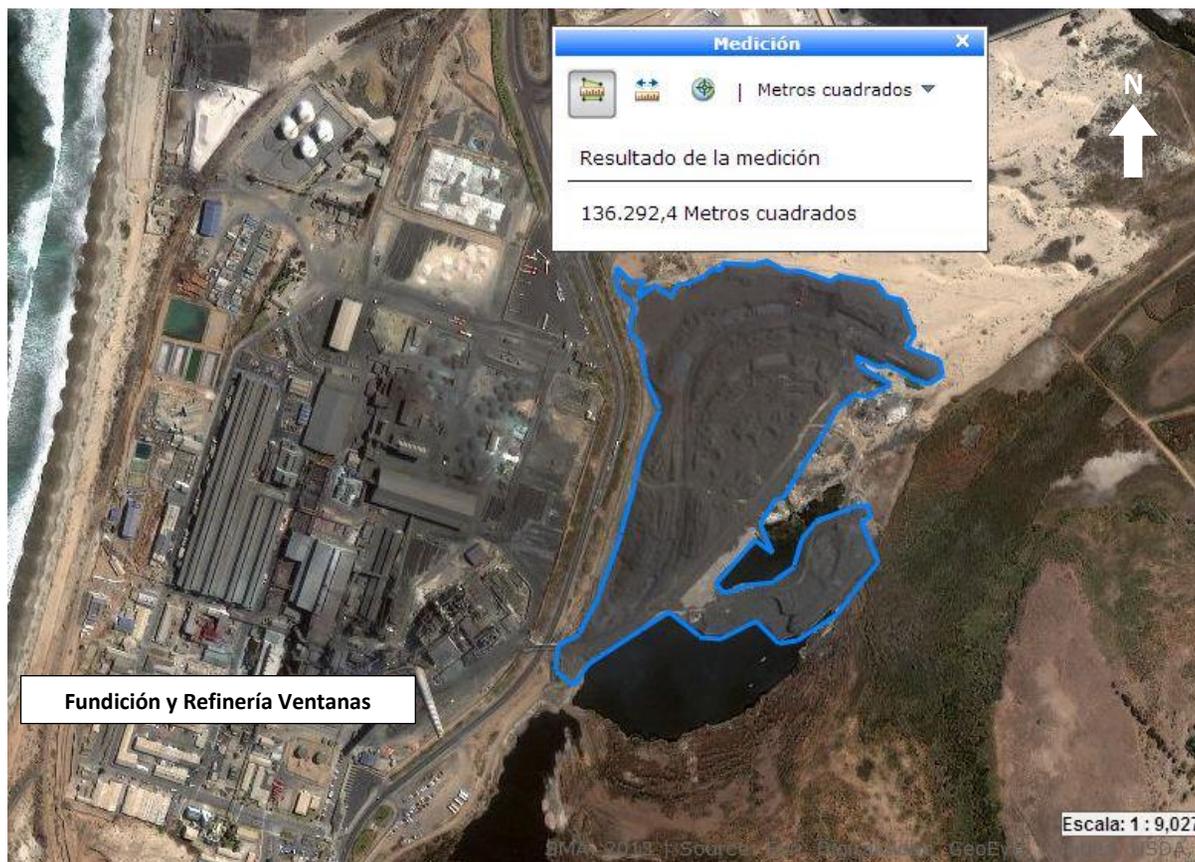
Figura 4. Emplazamiento del sector botadero.

En la figura 4, se destaca en color azul, los límites del Sector Botadero.

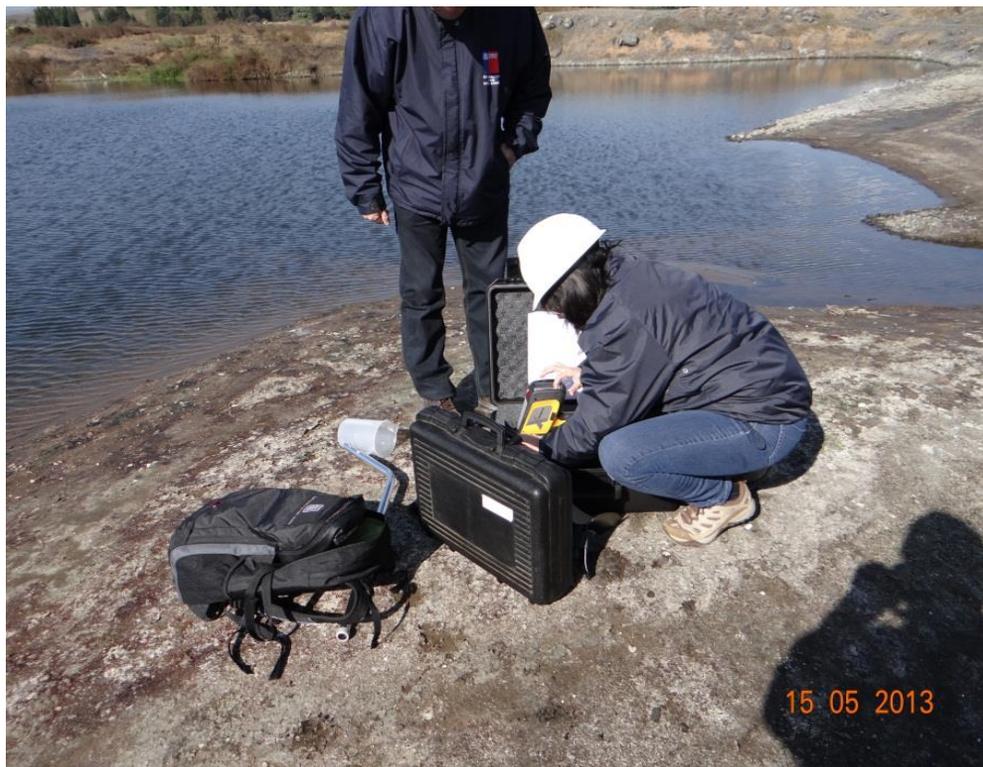
Fotografía 1. Muestreo con XRF.

Personal de la SEREMI de Salud Región de Valparaíso, utilizando el equipo de Fluorescencia de Rayos X (XRF) para realizar mediciones *in situ* en el punto 1, expuesto en la Figura 5.

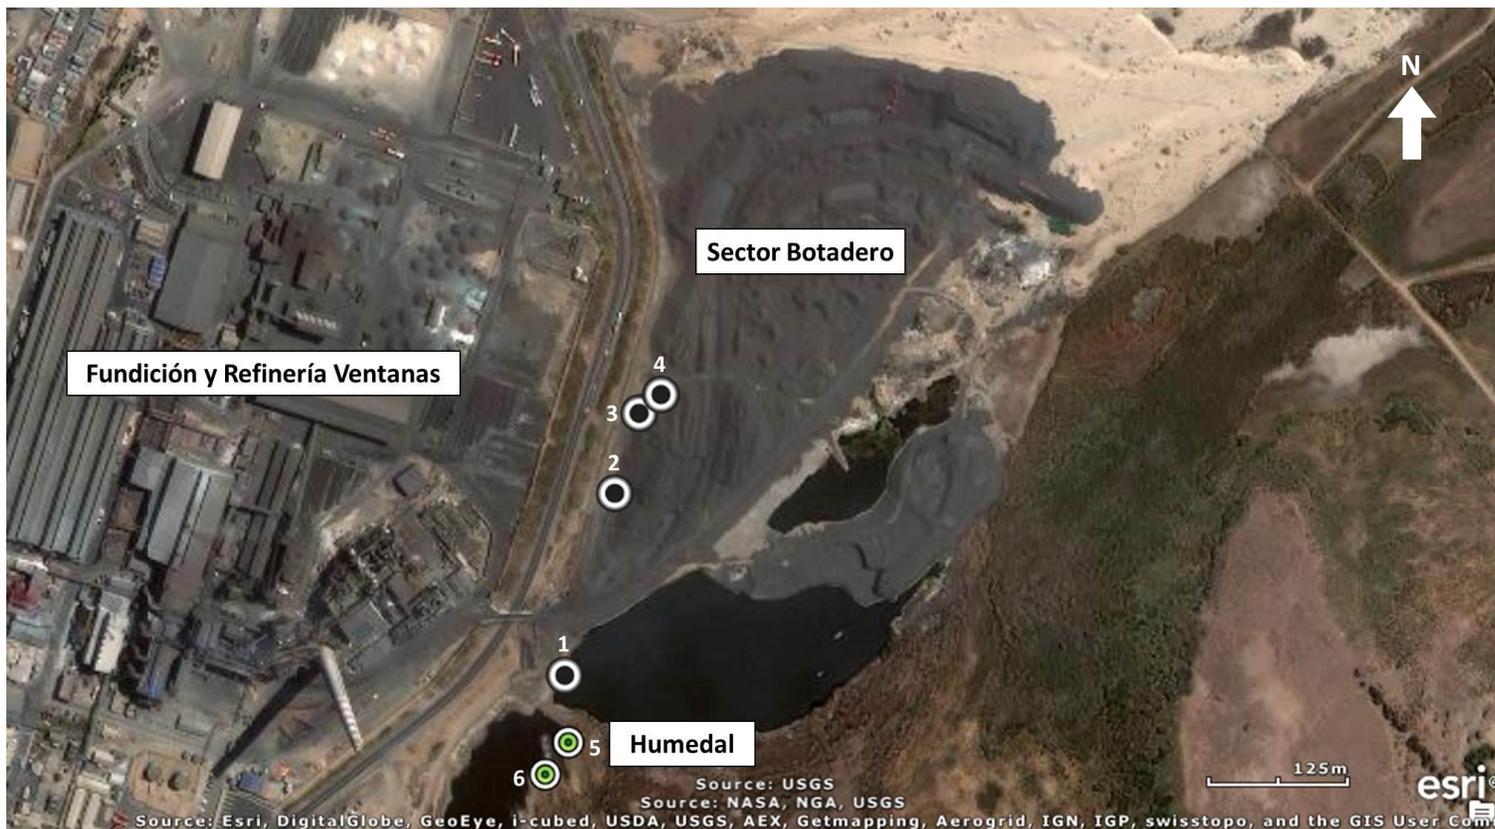
Figura 5. Puntos de muestreo en el “Sector Botadero” y en el Humedal.

Los círculos de color blanco con negro corresponden a los puntos de muestreo ubicados en el “Sector Botadero”. Los círculos de color blanco con verde, corresponden a los puntos de muestreo realizados en sector catalogado como Humedal.

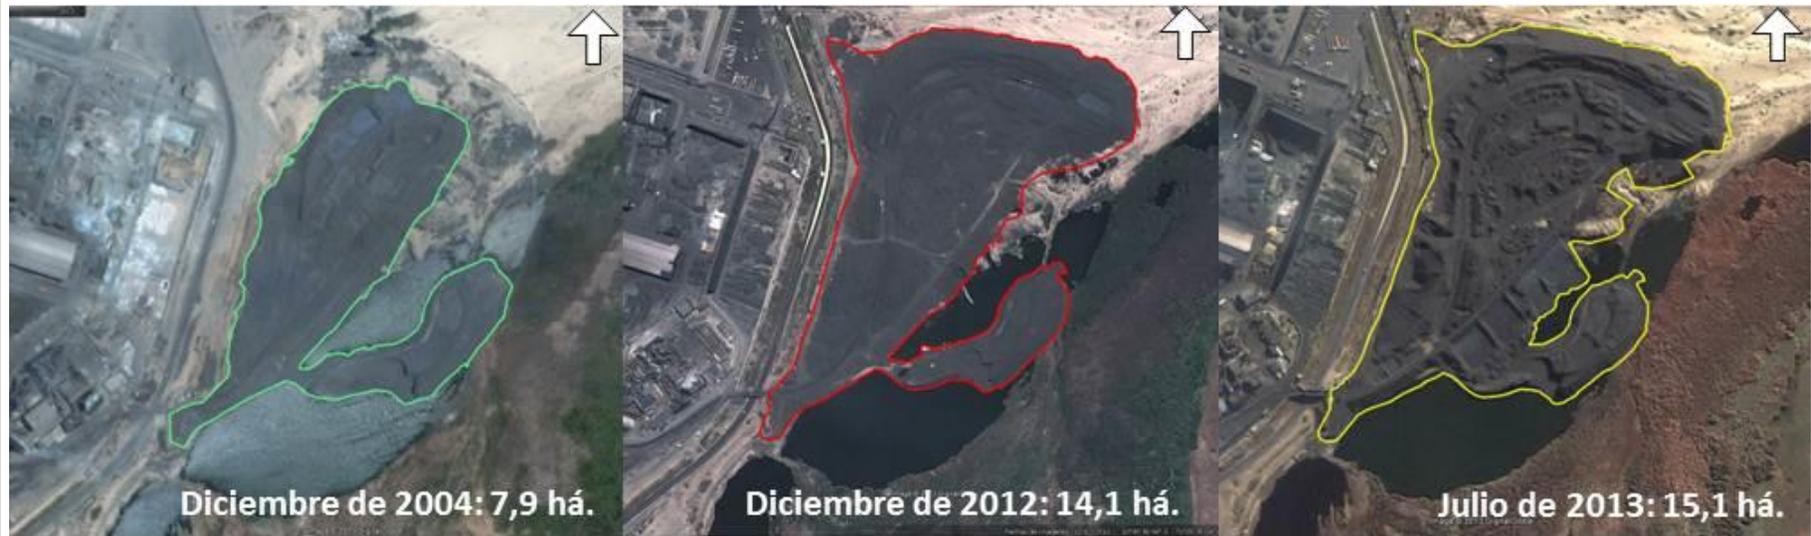
Figura 6. Evolución del botadero entre los años 2004 y 2013.

- b. Con la finalidad de determinar el aumento de la superficie utilizada para la disposición de residuos del Proyecto Fundición y Refinería Ventanas, se realizó, en ArcGis Desktop, un examen y análisis de las imágenes satelitales de alta resolución de Google Earth, correspondientes al “Sector Botadero”, entre los años 2004 y 2013. Del análisis realizado a las imágenes obtenidas de Google Earth 2013, se puede indicar que ha existido un aumento en la superficie utilizada para la disposición de residuos del Proyecto Fundición y Refinería Ventanas, pasando desde 7,9 a 15,1 hectáreas aproximadamente, en el periodo comprendido entre los años 2004 y 2013, ver Figura 6.

En la imagen se observa el área ocupada por el Sector Botadero. En color verde se observa el área ocupada durante el año 2004, en rojo el área ocupada durante el año 2012, y finalmente en amarillo el área ocupada durante el año 2013.

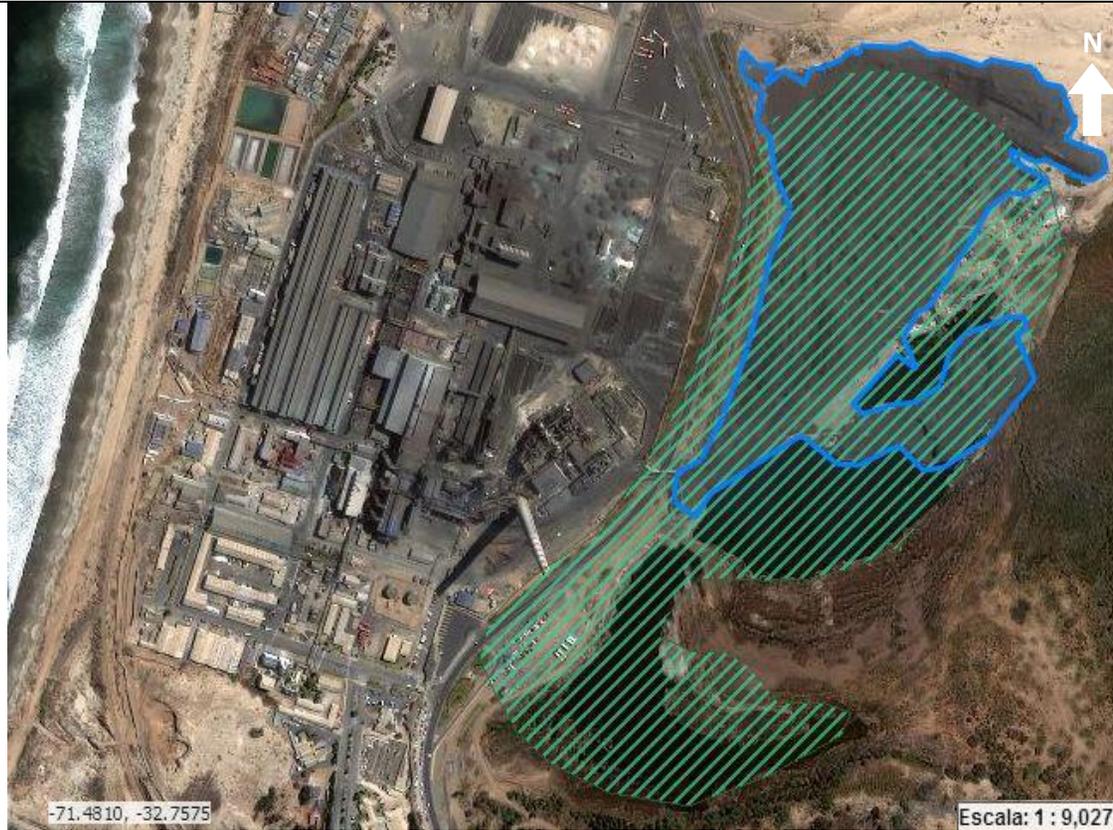
Figura 7. Sector correspondiente al Humedal.

- c. Por último, del examen de la información, se constató que el “Sector Botadero”, se encuentra emplazado en un sector catalogado como Humedal que posee una superficie aproximada de 277.000 m², según el documento denominado “Diseño del inventario nacional de humedales y el seguimiento ambiental”, del Ministerio del Medio Ambiente del año 2011 Figura 7 del presente informe.

En verde se observa la zona que está catalogada como humedal en el documento, "Diseño del inventario nacional de humedales y el seguimiento ambiental", del Ministerio del Medio Ambiente del año 2011, y en azul se destaca la el perímetro que delimita el "Sector Botadero".

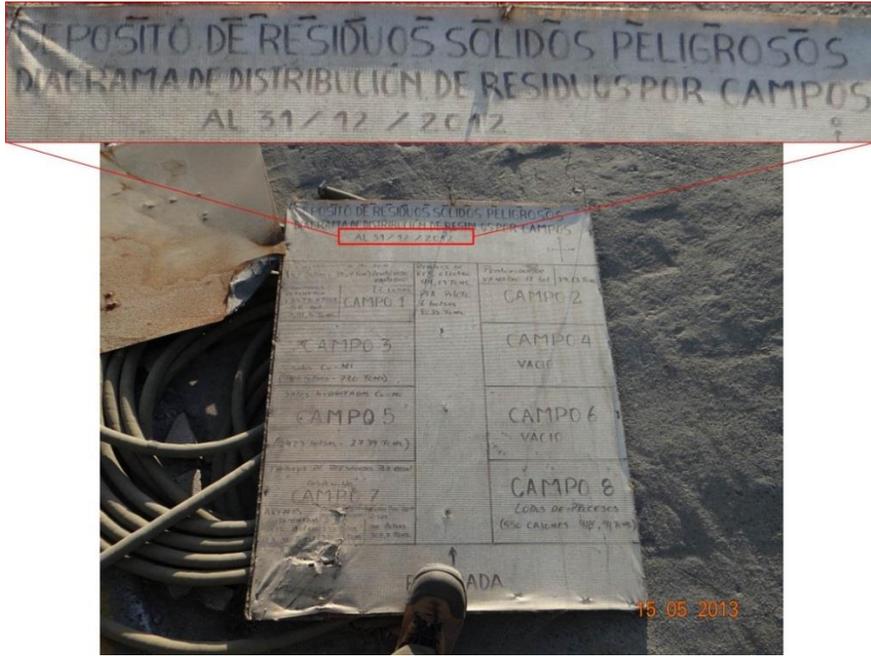
Fotografía 2. Diagrama de distribución de residuos por campos al 31 de Diciembre de 2013.

- b. Al ingresar al sector, se reconoce la presencia de algunos residuos de transporte (de madera) y contenedores de basura. Adicionalmente, se identifica cartel denominado “Diagrama de distribución de residuos por campos al 31 de diciembre de 2012” (Fotografía 2).

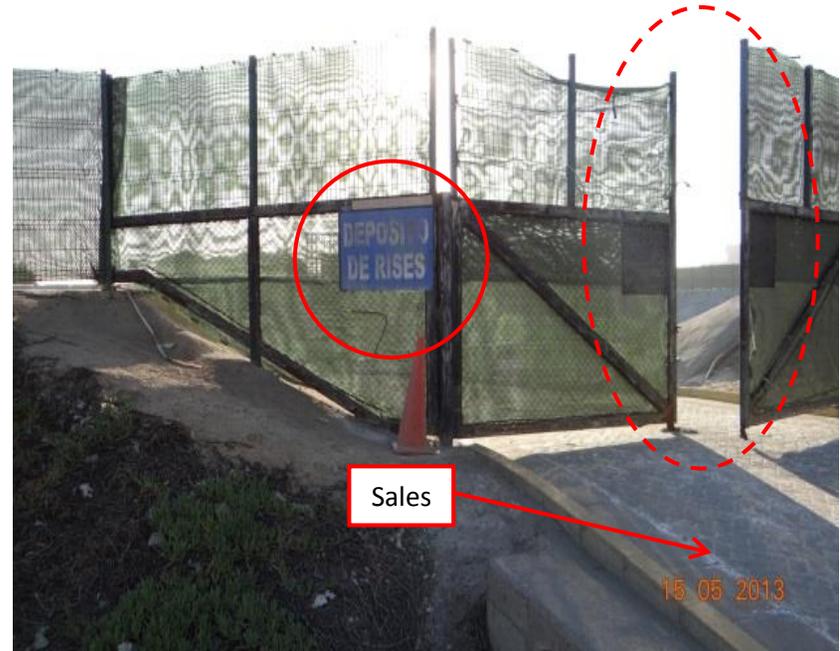
Fotografía 3. Puerta de entrada al sector “Depósito de Seguridad”.

- c. El sector “Depósito de Seguridad”, no contaba con señalética que indicara la prohibición de ingreso al sector, además, al momento de la inspección, la puerta de entrada se encontraba abierta. Sin perjuicio de lo anterior, en la entrada al sector, se reconoce un letrero que indica la presencia de RISes en su interior, sin presentar mayor información asociada (Fotografía 3). Además, se observan sales en el suelo y en las afueras del recinto.

Con línea punteada se observa la entrada abierta al sector “Depósito de Seguridad”, con línea continua se observa el cartel en cual se señala que el sector corresponde a “Depósito de RISES”. Además se observan sales a las afueras del recinto señalado.

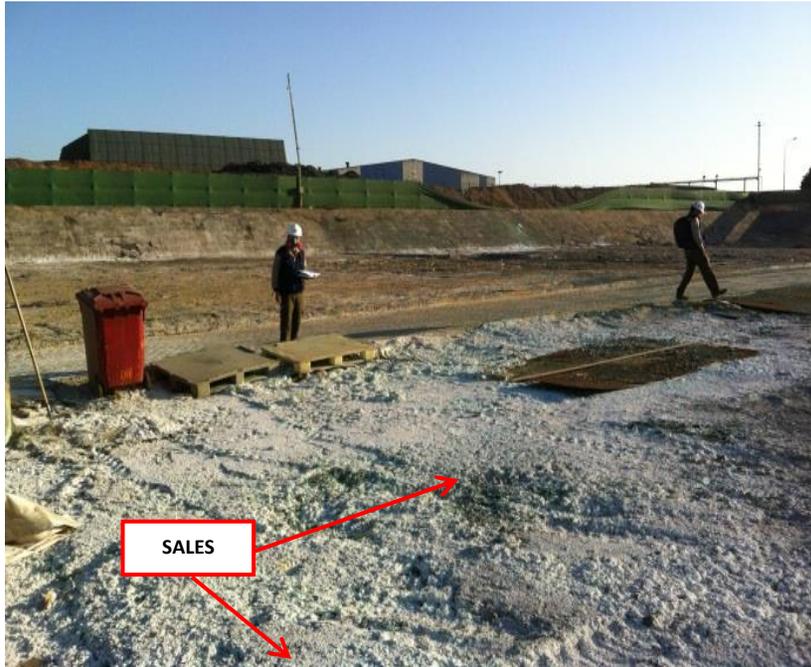
Fotografía 4. Suelo del sector “Depósito de Seguridad”.

- d. En consideración al reconocimiento de sales residuales de color blanco en la superficie del suelo como se muestra en la Fotografía 4, se procedió a realizar actividades de medición *in situ* sobre el material existente, para determinar la composición de este. Las actividades de medición fueron realizadas por personal de la SEREMI de Salud Región de Valparaíso, utilizando el equipo de Fluorescencia de Rayos X (XRF), marca Olympus modelo DS-6000C, número de serie 500943, y con certificado de calibración número 01500943-1. Las mediciones fueron realizadas en los sitios señalados en la Figura 8 y los resultados obtenidos se presentan en la Tabla 2.

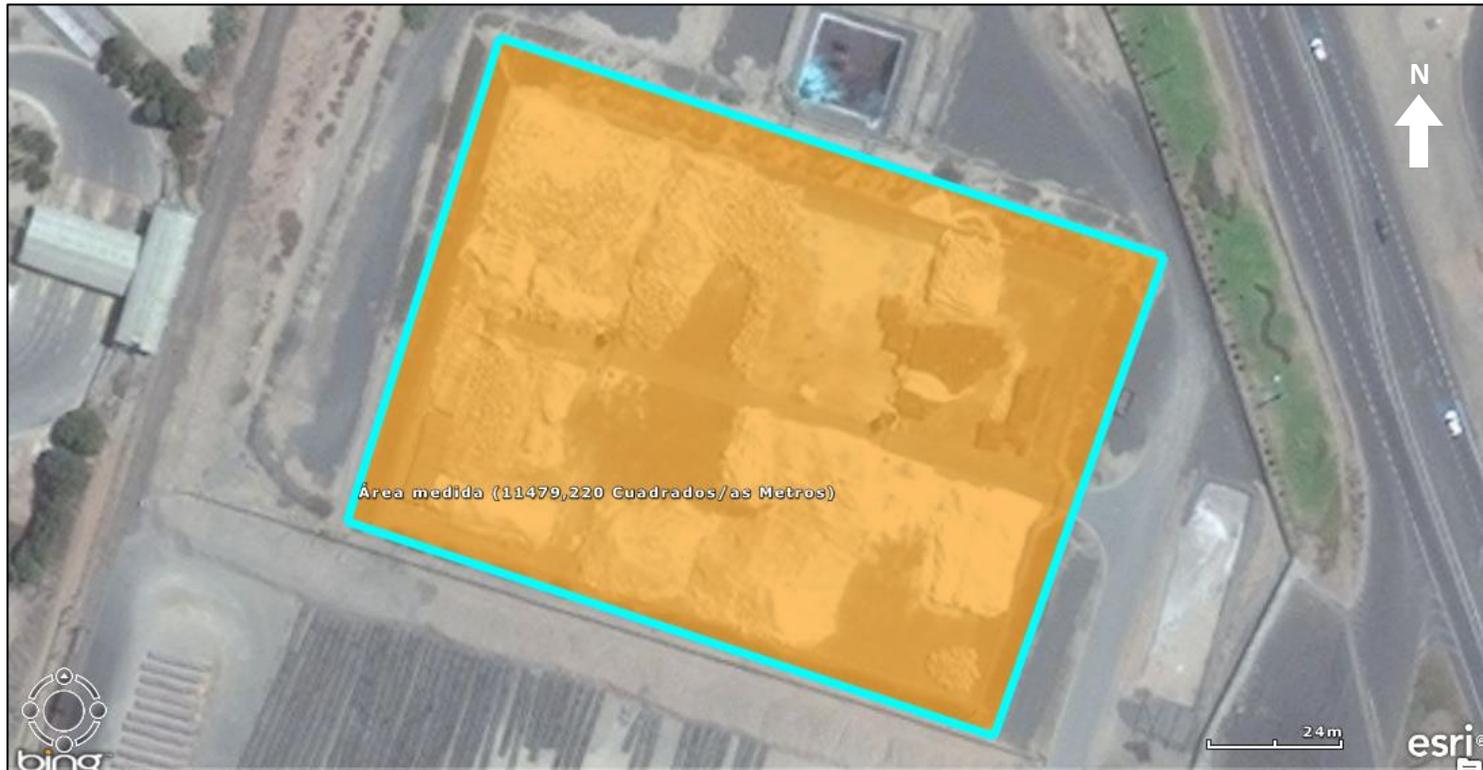
Figura 9. Área correspondiente al sector “Depósito de Seguridad”.

- a. Se identificó que la superficie potencialmente afectada por la disposición de RISes es de aproximadamente 11.400 m². Esta medición se realizó utilizando el programa ArcGIS Explorer, 2013 (Figura 9).
